## REVIZNÍ ZPRÁVA

- a) Stavba: Most přes potok u č. p. 17 – Roztoky
- b) Evidenční číslo: M-01
- c) Katastrální obec: Roztoky
- Okres: Rakovník
- Kraj: Středočeský
- d) Projektant: N+N - Konstrukce a dopravní stavby Litoměřice s.r.o.
- Zodpovědný projektant: Ing. Vít Matějovský, DiS.
- e) Pozemní komunikace: veřejně přístupná účelová komunikace
- f) Bod křížení: přes potok
- g) Staničení: není stanoveno
- h) Úhel křížení: cca 53°
- i) Volná výška: 1,75 m
- j) Stupeň PD: Revizní zpráva

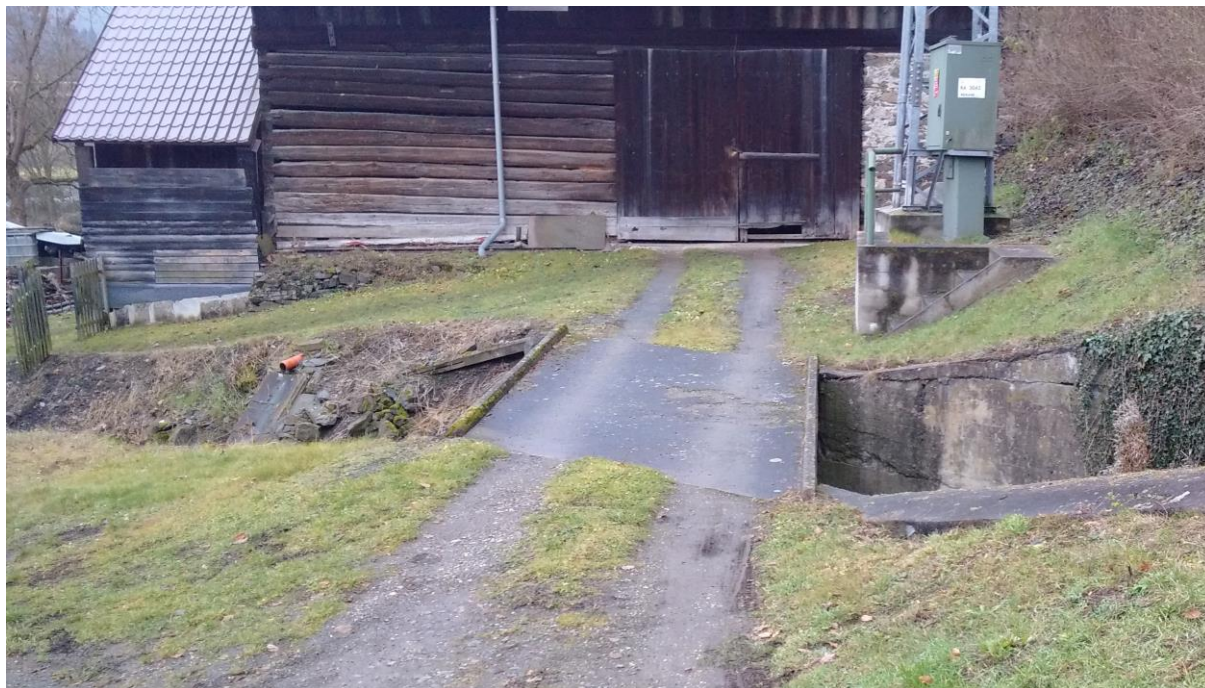
Pohled na most

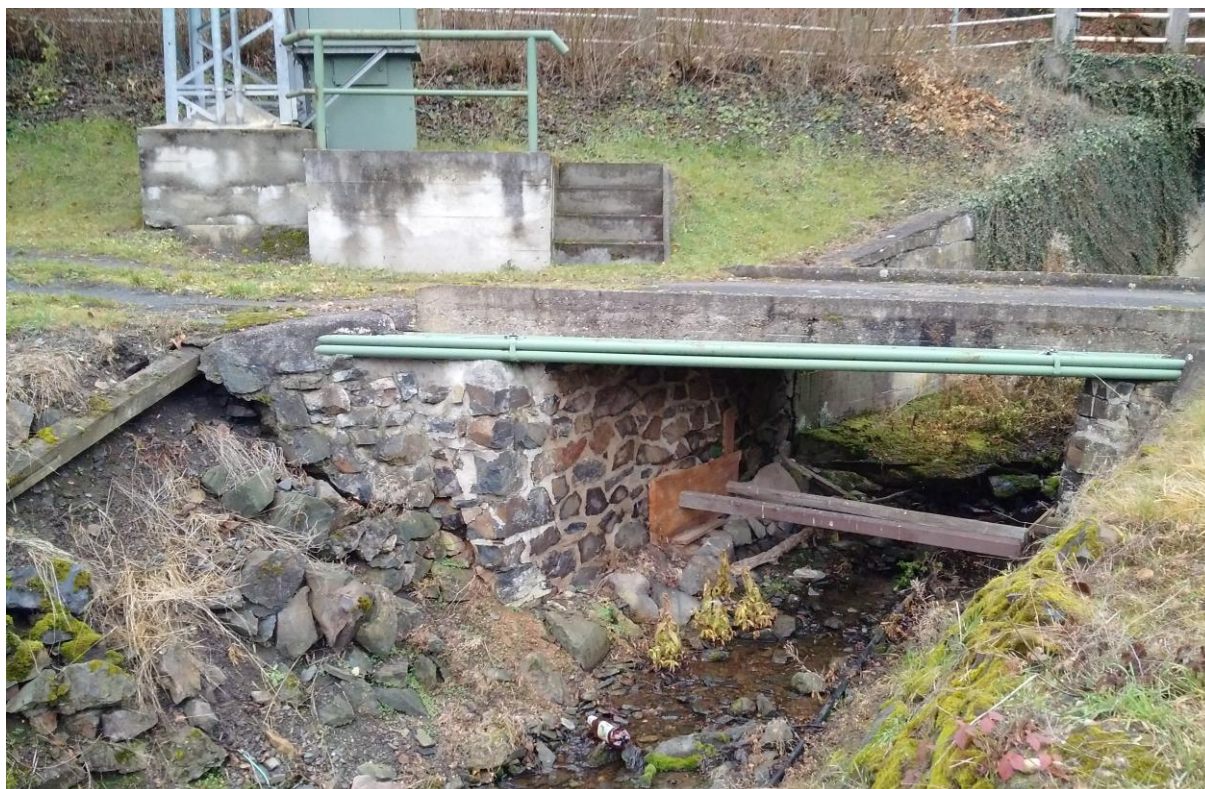
Na výtokové straně mostu se v úrovni železobetonové desky nachází tři ocelové chráničky, převádějící pravděpodobně elektrické vedení.

Pohled na výtok

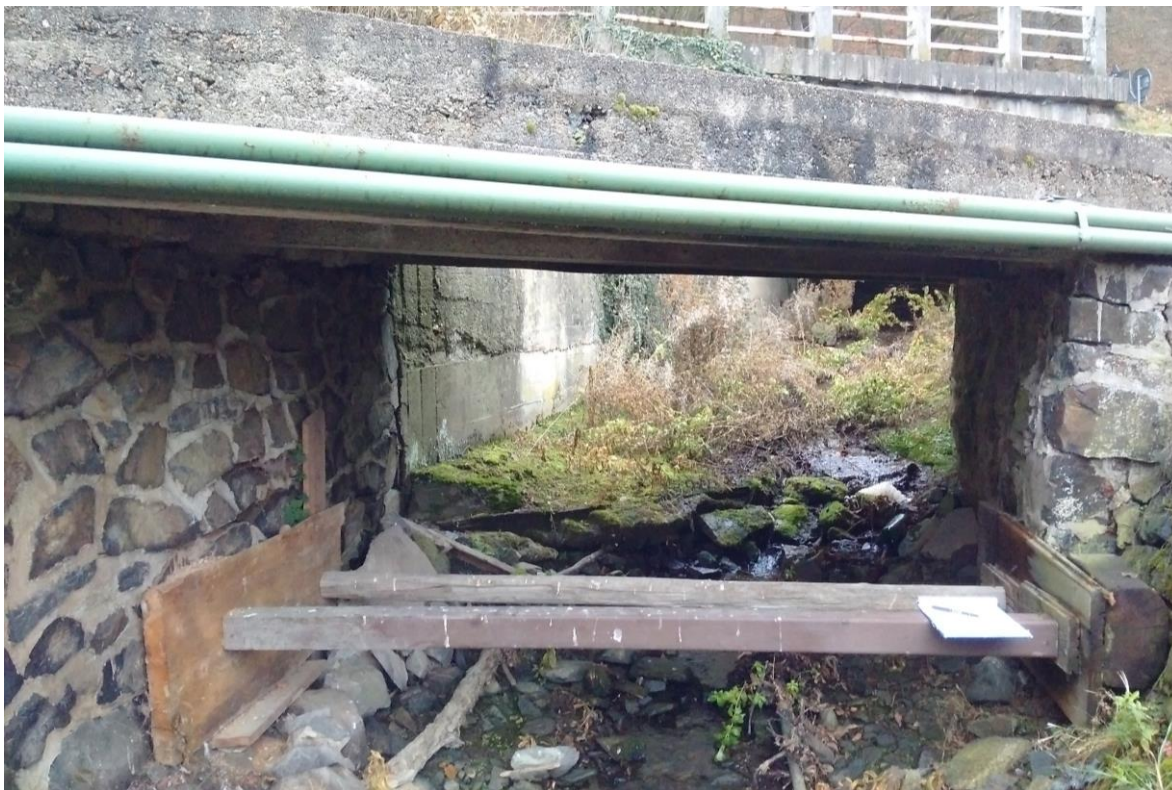
Založení mostu je pravděpodobně na základových kamenných pasech. Opěry jsou kamenné, tížné v současné době podemleté a vyboulené s vypadaným spárováním a trhlinami. Jsou provizorně zajištěny dřevěným rozporovým pažením, které omezuje průtočný profil potoka. Trhliny v opěrách ukazují na lokální sedání v důsledku podemletí. Na vtoku navazují opěry na betonové zdi koryta potoka, na výtoku navazují na zdi z kamenné rovnaniny, která je na pravé straně rozpadlá. Dno toku je podemleté a zanešené.

Detail pažení a koryta

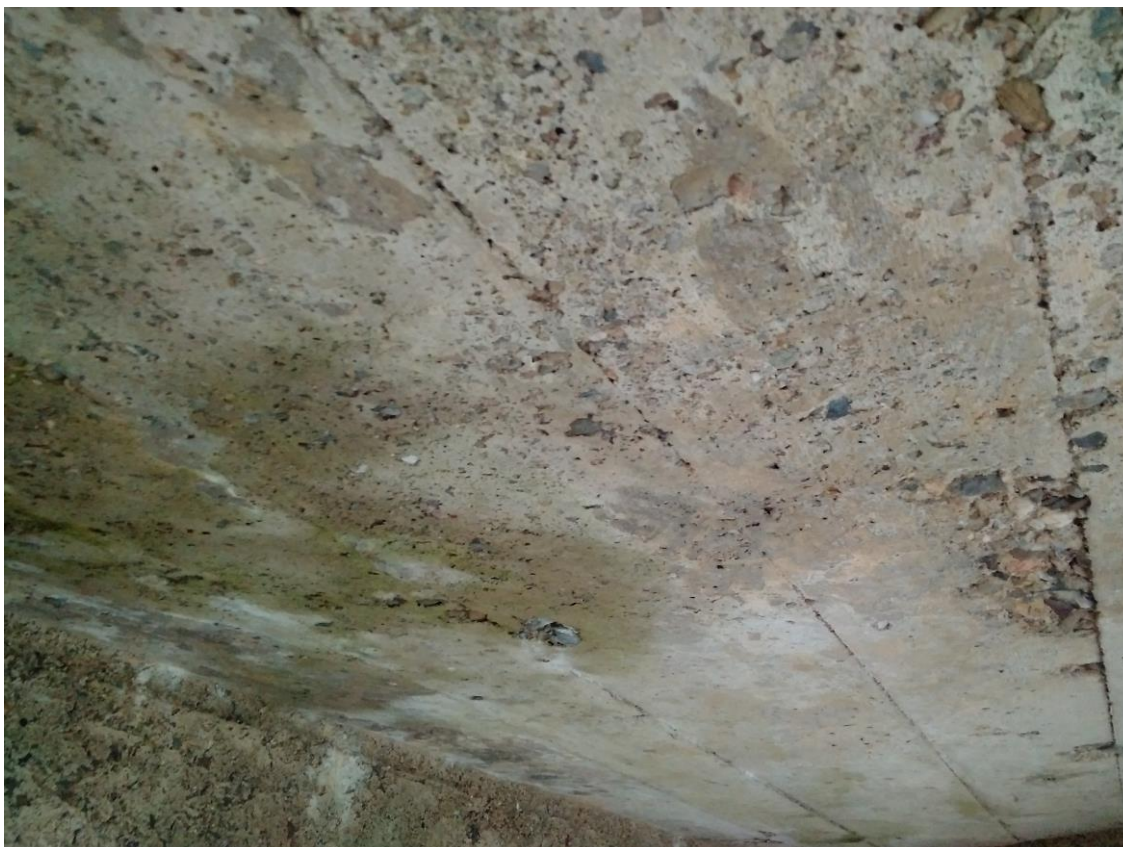
Stávající most je tvořen železobetonovou trémovou deskou prostě uloženou na kamenných tížných opěrách, které tvoří zároveň zdi koryta toku. Úložné prahy chybí, prostor mezi trámy je doplněn cihelným zdivem. Spodní strana nosné desky vykazuje lokální degradaci a průsaky. Systém vodotěsné izolace chybí, nebo je nefunkční. Odvodnění za opěrami chybí.

Lokální degradace podhledu nosné konstrukce

Vzhledem k velkému podemletí a malé tloušťce opěr není uspokojivé jejich nové přezdění ani injektáž. Stávající deska vyžaduje sanaci povrchu a zhotovení vodotěsné izolace. Uložení na cihelném zdivu místo úložných prahů je nedostatečné.

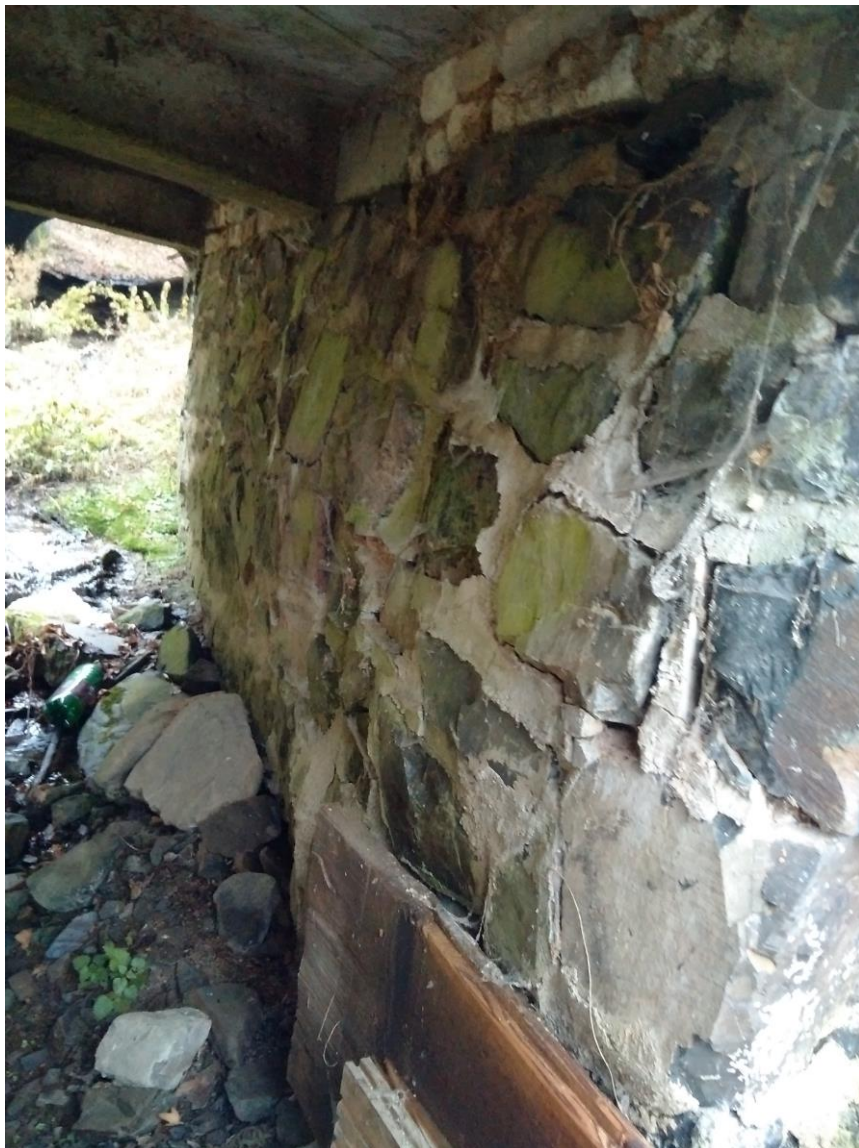
Detail vyboulené opěry

- demolici stávajícího mostu včetně rozebrání kamenných opěr
- nové železobetonové základové pasy
- nové železobetonové opěry a úložné prahy
- novou železobetonovou desku s přímopojížděnou vodotěsnou izolací
- ocelové průtočné trojmadlové zábradlí s protikorozní ochranou žárový zinek
- opravu rozpadlé zdi na pravé výtokové straně (z vyzískaného kamene)
- kamenný zához koryta (z vyzískaného kamene)
